**ANÁLISE DOS RISCOS E VULNERABILIDADES AMBIENTAIS E SEUS**  
**IMPACTOS NA SAÚDE DA POPULAÇÃO RESIDENTE EM UMA BACIA**  
**HIDROGRÁFICA EM SÃO LUÍS-MA**

Dissertação apresentada ao Programa de Pós-Graduação em Desenvolvimento e Meio Ambiente da Universidade Federal do Maranhão para obtenção do grau de Mestre em Desenvolvimento e Meio Ambiente.

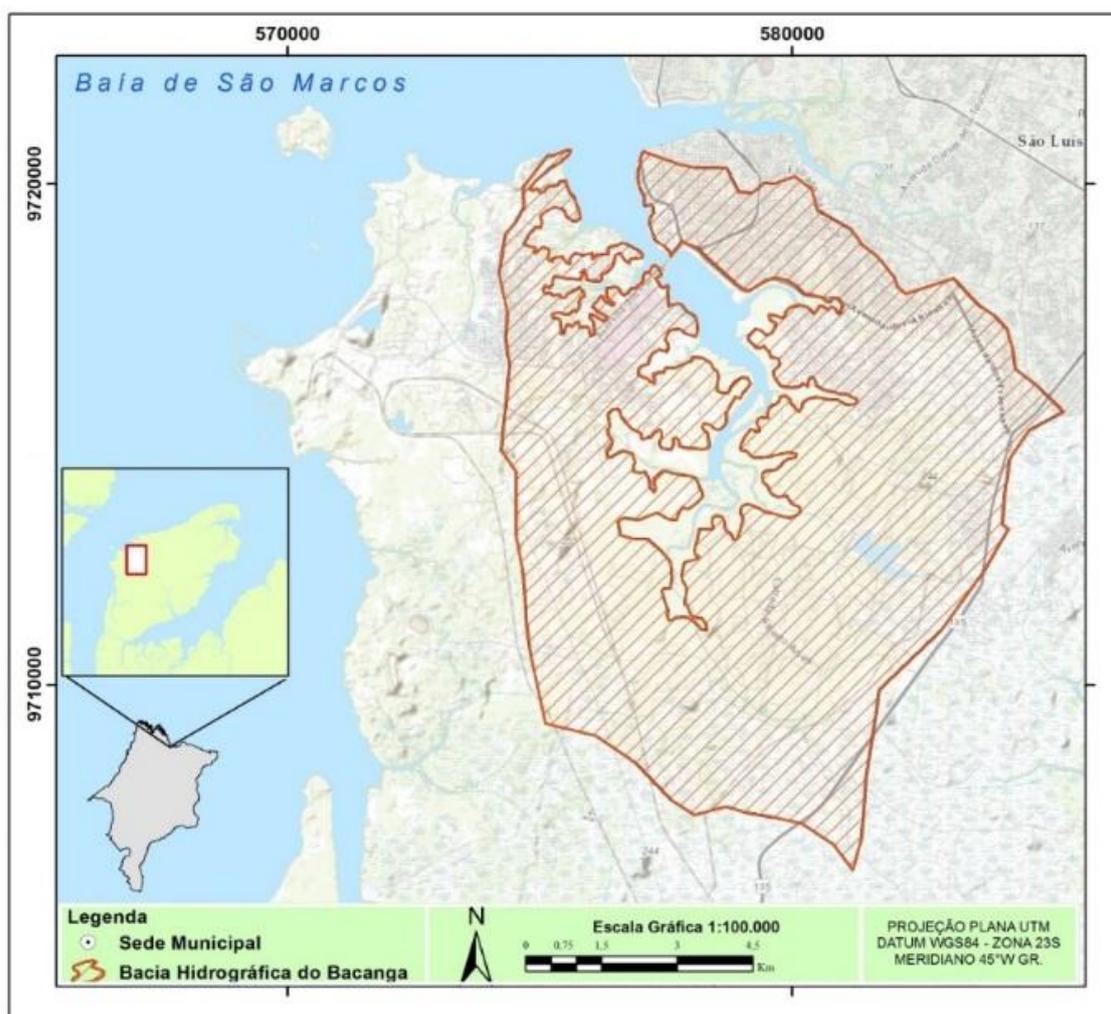
**Figura 1.** Localização da Bacia Hidrográfica do rio Bacanga.

A bacia hidrográfica do rio Bacanga, com uma superfície da ordem de 11.030,00 ha, ocupa a porção Noroeste, fazendo parte do município de São Luís com localização definida pelas coordenadas 2°32'26" e 2°38'07" S e 44°16'00" e 44°19'16" W (Figura 1).

Corresponde a 12,33% do território no município de São Luís, com perímetro de 44,2 km e curso d'água principal com 19 km de extensão. É composta por 10 (dez) sub bacias hidrográficas (SBHs), onde se encontram aproximadamente 64.000 domicílios, o que corresponde a uma estimativa populacional de aproximadamente 256.000 habitantes, distribuídos por cerca de 60 bairros, entre conjuntos habitacionais e aglomerados urbanos (SOARES, 2021).

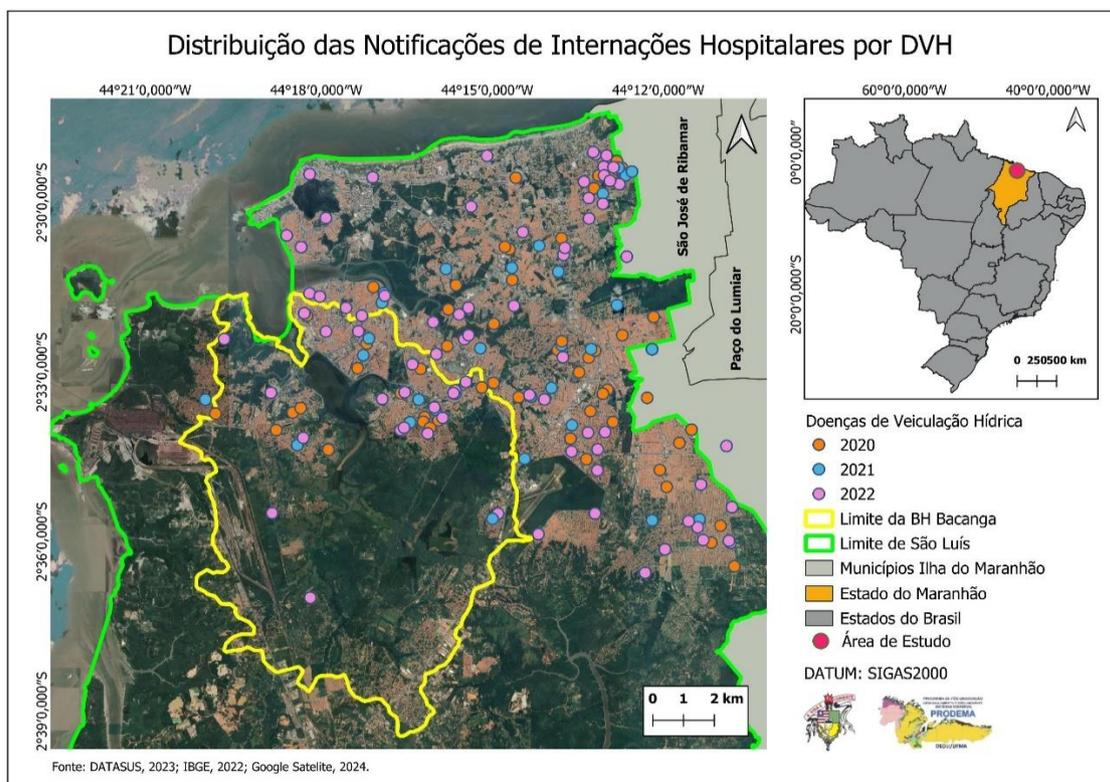
**Figura 2.** Distribuição das Notificações de Internações Hospitalares por DVH

Verifica-se ainda, uma heterogeneidade na distribuição dos agravos, quando avaliado a temporalidade. Em 2022, a distribuição dos casos de DVH teve uma maior amplitude, sendo identificados casos em áreas (bairros) não identificados nos anos anteriores.

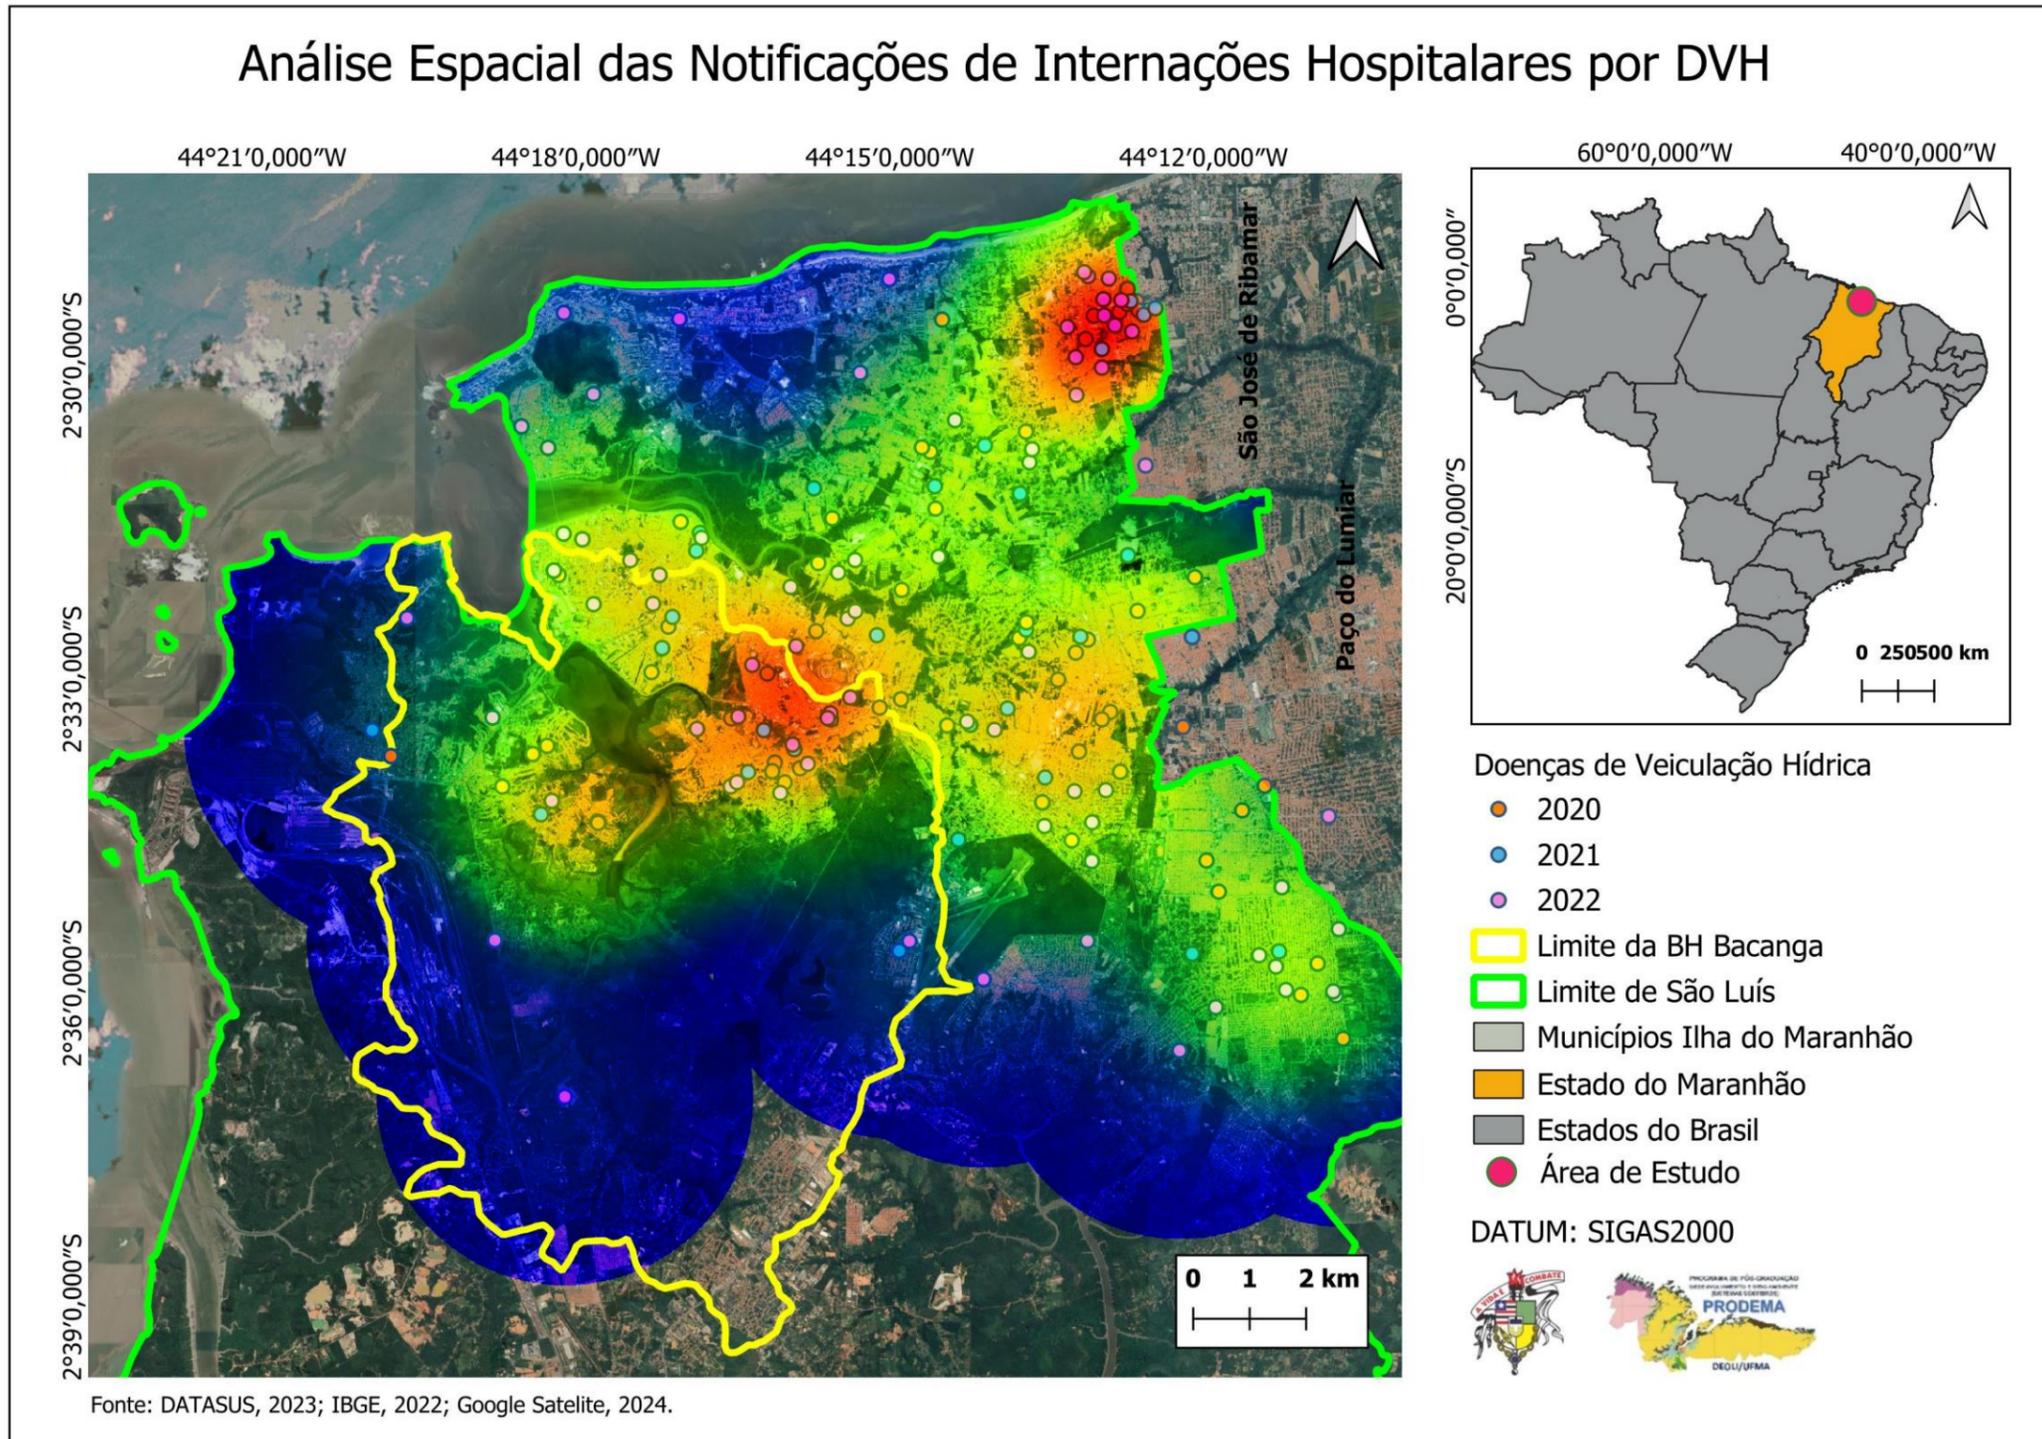
Figura 3. Análise Espacial das Notificações de Internações Hospitalares por DVH

Vale ressaltar a possibilidade de conflitos relacionados às fronteiras intermunicipais, haja visto desacordo entre as malhas territoriais disponibilizadas pelo Instituto Brasileiro de Geografia e Estatística e os registros de notificações de internações hospitalares por doenças de veiculação hídrica, baseados nos códigos de endereçamento postal do município de São Luís – MA.

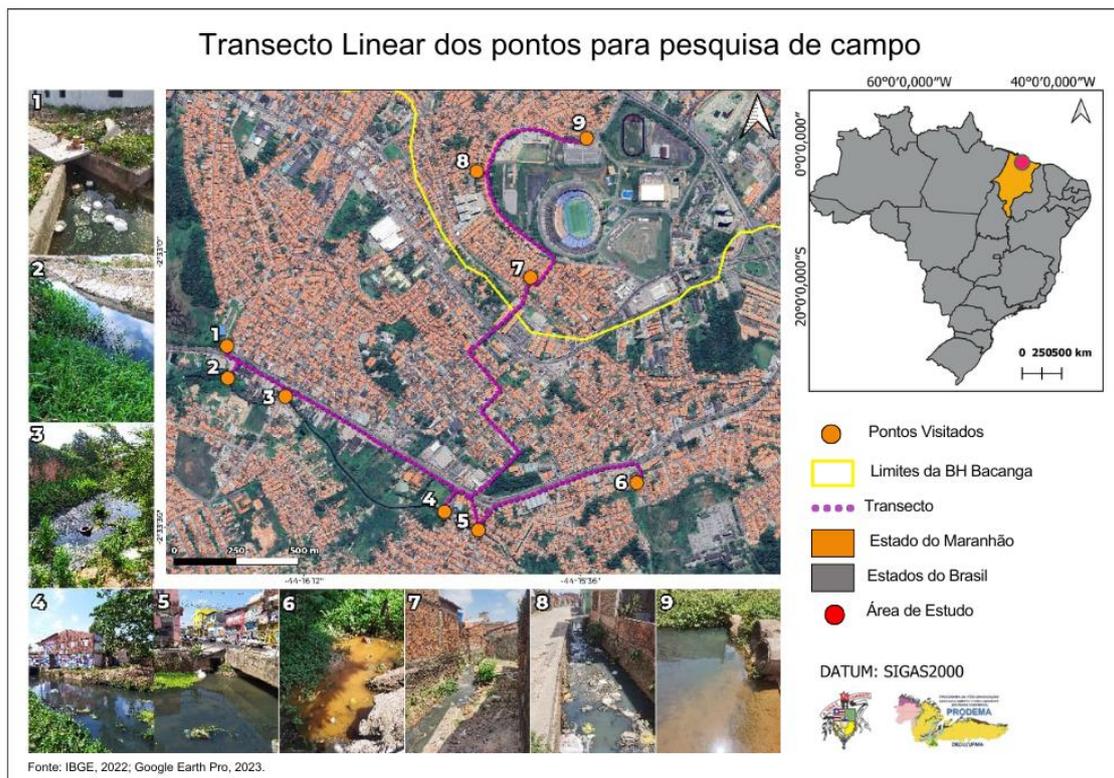
**Figura 4.** Transecto linear dos pontos para pesquisa de campo

Durante a pesquisa de campo, os registros fotográficos foram feitos seguindo o transecto linear (figura 4) definido a partir do resultado da análise estatística da estimativa de densidade de Kernel (mapa de calor) que evidenciou um agrupamento (cluster) dentro da área de estudo. Foram realizadas, ao todo, 192 (cento e noventa e dois) registros fotográficos, seguindo a orientação do *Checklist de Percepção Ambiental para Registros Iconográficos na Bacia Hidrográfica do Bacanga* (Apêndice A) para análise das condições ambientais da referida área.
